INFORME DE INSPECCION DE TERRENO PARA VERIFICACION DE

Solicitud N°
205101152

Región Comuna Area o Localidad
Décima Puerto Montt So. Reloncaví, Ba. Huenquillahue

Solicitud 205101152; Campaña 2007

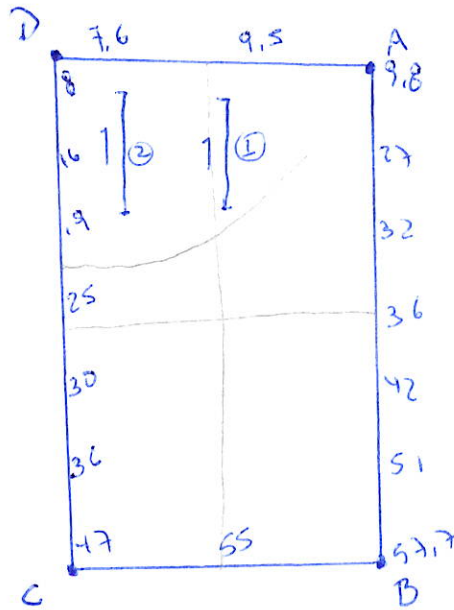
Dibujar (a mano alzada) la forma del sector solicitado. En dicho croquis, anotar la ubicación y valores de las profundidades registradas. Asimismo, ubicar el lugar de las unidades de muestreo y cuadrantes cuando corresponda.

Superficie muestreable aprox. :

30%

Valores de profundidad sin ajuste de marea.
